| Feststellung von Baumschäden | | (Baumfällantrag) | | |
| | | Stadtbezirk DO-Innenstadt-Ost | | |
| | | Straße Grabbeplatz | | |
| | | Standort Baumnummer 7 | | |

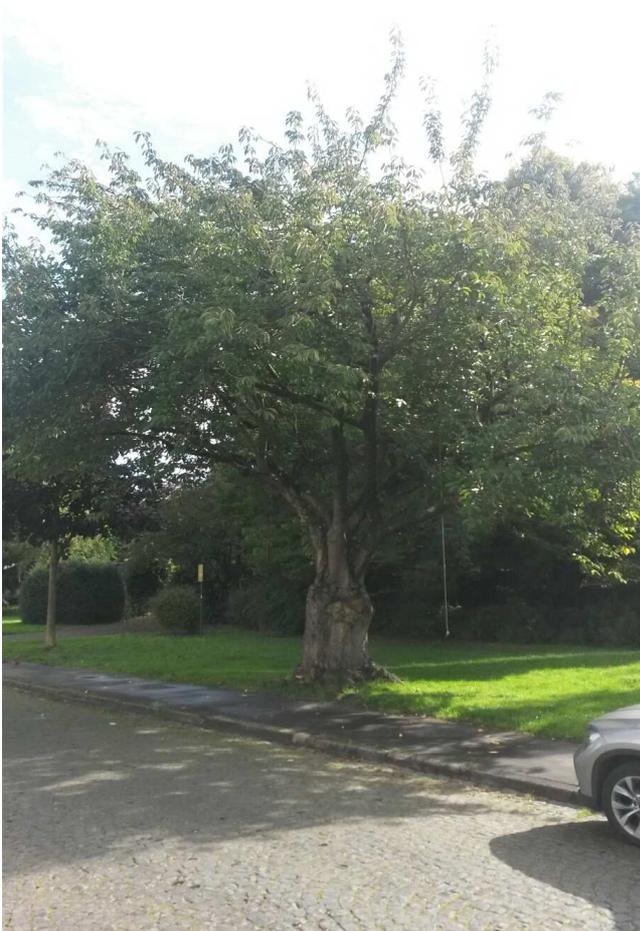
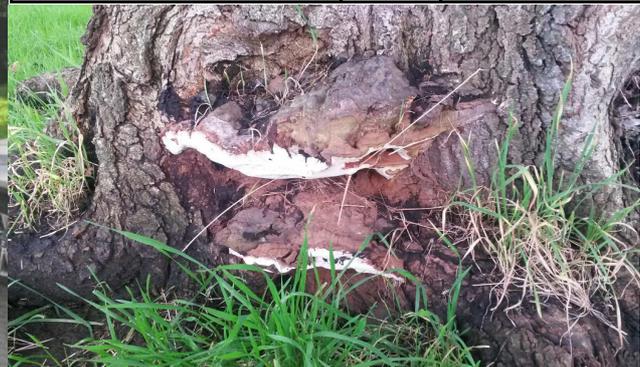
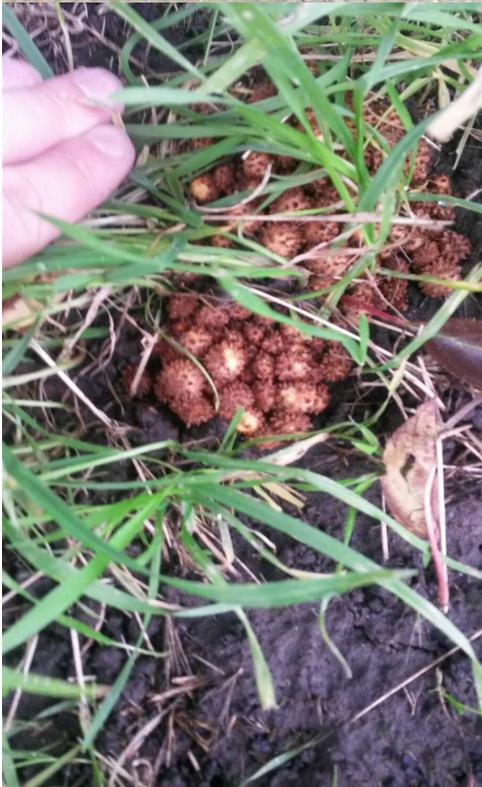
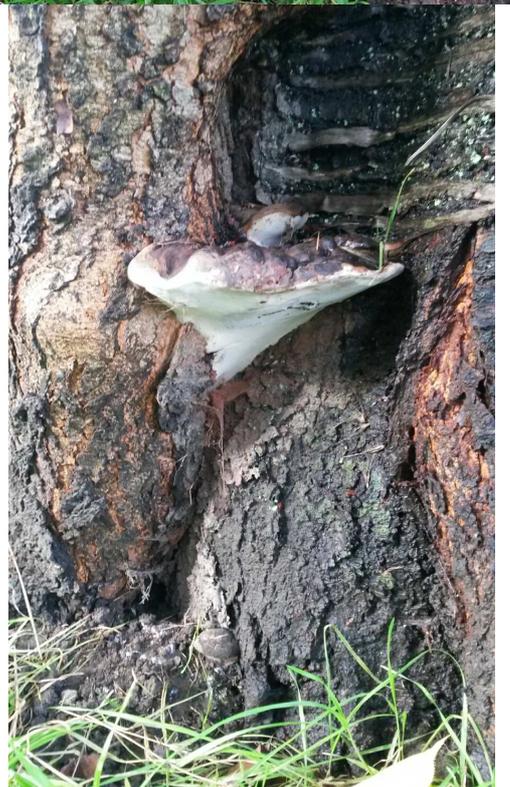
(Baumfällantrag) Bildanhang

| <input checked="" type="checkbox"/> Morschungen / Defekte im/am Stamm > erhöhte Bruchgefahr | | | | |
| <input checked="" type="checkbox"/> Morschungen / Defekte im Wurzelraum > erhöhte Umsturzgefahr | | | | |

| <input type="checkbox"/> Unwetter mit Kronenausbruch, Baumentwurzelung, Stammbruch | | Baum entnehmen (fällen) und eine | | |
| <input type="checkbox"/> Verankernde Wurzeln gekappt > Umsturzgefahr | | <input checked="" type="checkbox"/> Stubben ausfräsen | | |
| <input type="checkbox"/> Unfallschaden | | <input checked="" type="checkbox"/> Ersatzpflanzung an gleichem Standort | | |
