| Feststellung von Baumschäden | | (Baumfällantrag) | | |
| | | Stadtbezirk DO-Innenstadt-Ost | | |
| | | Straße Grabbeplatz | | |
| | | Standort Baumnummer 7 | | |

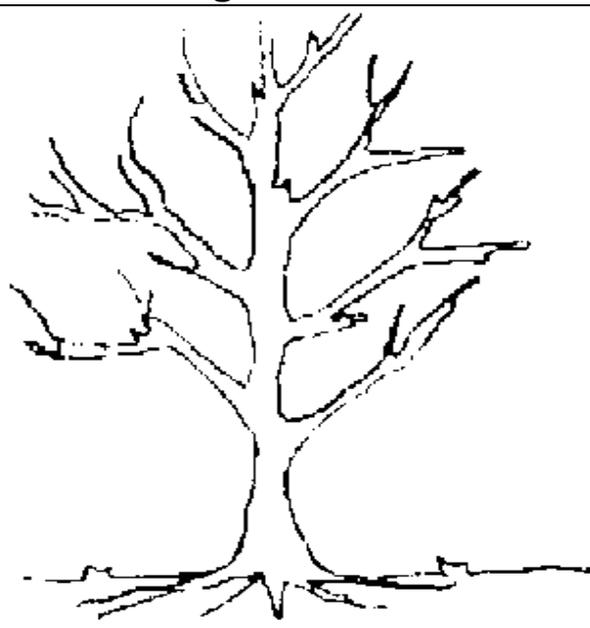
| | | Baumart Kirsche (Prunus) | | |
| | | Stammdurchmesser ca. | 102 | cm in 1m Höhe |
| <input checked="" type="checkbox"/> Morschungen / Defekte im/am Stamm > erhöhte Bruchgefahr | | | | |
| <input checked="" type="checkbox"/> Morschungen / Defekte im Wurzelraum > erhöhte Umsturzgefahr | | | | |

| <input type="checkbox"/> Unwetter mit Kronenausbruch, Baumentwurzelung, Stammbruch | | Baum entnehmen (fällen) und eine | | |
| <input type="checkbox"/> Verankernde Wurzeln gekappt > Umsturzgefahr | | <input checked="" type="checkbox"/> Stubben ausfräsen | | |
| <input type="checkbox"/> Unfallschaden | | <input checked="" type="checkbox"/> Ersatzpflanzung an gleichem Standort | | |
